**DECLARATION « UE » DE CONFORMITE /**  
**DECLARATION « EU » OF CONFORMITY**

**SC90s (H11076) SC90b (H11077) / GSS-4.0S600**

TÜV Test report N° 16080984 001

<b>Prüfbericht-Nr.:</b> Test Report No.:	<b>16080984 001</b>	<b>Auftrags-Nr.:</b> Order No.:	<b>174060240</b>	Seite 1 von 6 Page 1 of 6
<b>Kunden-Referenz-Nr.:</b> Client Reference No.:	N/A	<b>Auftragsdatum:</b> Order date:	16.12.2016	
<b>Auftraggeber:</b> Client:	Dongguan Level Hardware Co.,Ltd No.742 Songfo Road, Dalang town Dongguan, Guangdong P.R. China			
<b>Prüfgegenstand:</b> Test item:	Safety cables			
<b>Bezeichnung / Typ-Nr.:</b> Identification / Type No.:	BXS03S760 BXS05S1000 GSS02L600 BXS04S760 GSS04L600			
<b>Auftrags-Inhalt:</b> Order content:	Loading test			
<b>Prüfgrundlage:</b> Test specification:	According to the client's requirement			
<b>Wareneingangsdatum:</b> Date of receipt:	16.12.2016	<p align="center"><b>Detaillierte Fotodokumentation</b> Seite 3 und / oder Anlage zu diesem Bericht</p> <p align="center"><b>Detailed photo documentation</b> page 3 and / or appendix to this report</p>

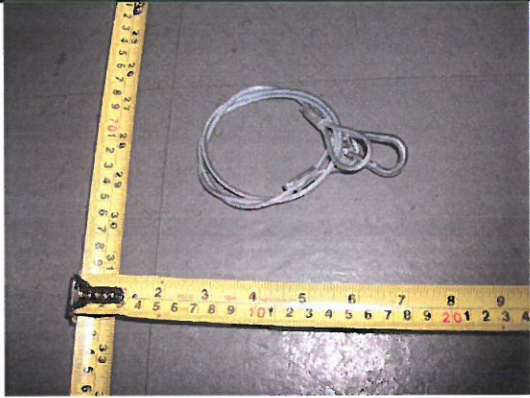
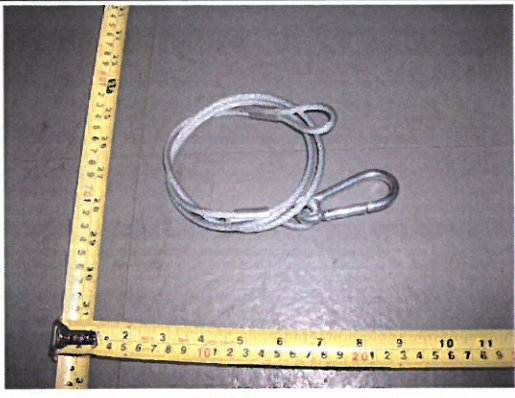
1	<b>Produktdetails</b> <i>Product details</i>	N/A
2	<b>Maße / Gewicht</b> <i>Dimensions / Weight</i>	BXS03S760: $\Phi 3\text{mm} \times 85\text{cm} / 40\text{g}$ BXS05S1000: $\Phi 5\text{mm} \times 85\text{cm} / 145\text{g}$ GSS02L600: $\Phi 2\text{mm} \times 65\text{cm} / 35\text{g}$ BXS04S760: $\Phi 4\text{mm} \times 80\text{cm} / 70\text{g}$ GSS04L600: $\Phi 4\text{mm} \times 65\text{cm} / 90\text{g}$
3	<b>Bedienelemente</b> <i>Operating elements</i>	N/A
4	<b>Ausstattung / Zubehör</b> <i>Equipment / Accessories</i>	N/A
5	<b>Verwendete Materialien</b> <i>Used materials</i>	Metal
6	<b>Sonstiges</b> <i>Other</i>	N/A
BXS03S760		BXS05S1000

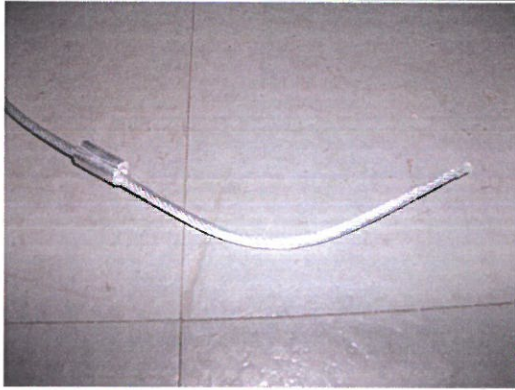
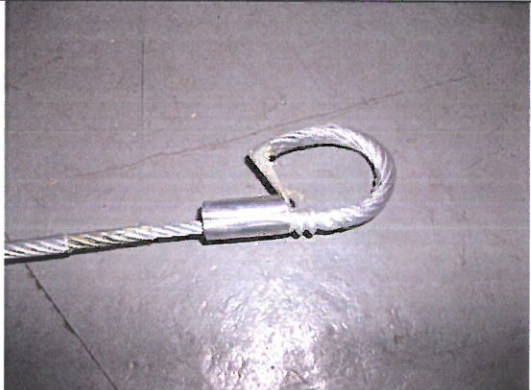
Broken part- BXS03S760	Broken part- BXS05S1000

1	<p><b>Safety cables tensile test</b></p> <p>Place the samples on the test machine and make it on the vertical position. Pull it under the speed of 10 mm/min until breaking and record the maximum breaking force.</p>	<p>Breaking force:</p> <p>BXS03S760: 410N          BXS05S1000: 1532N          GSS02L600: 3052N          BXS04S760: 1300N          GSS04L600: 5702N</p>
---	--	--

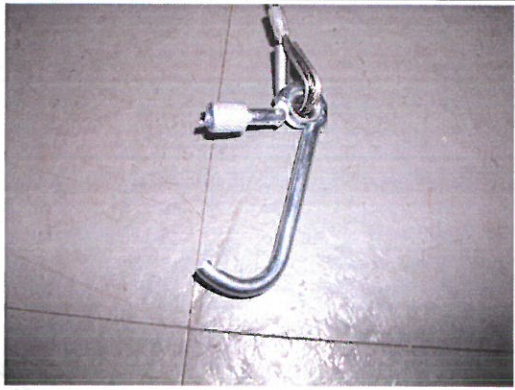
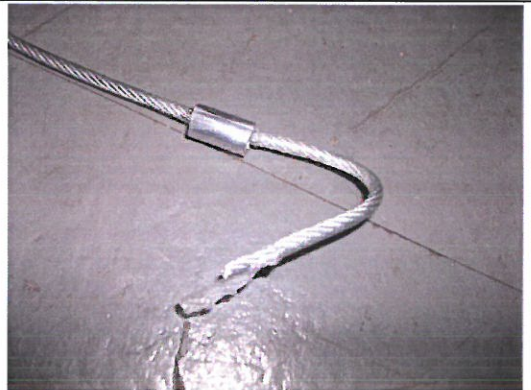
Broken part- GSS02L600	Broken part- BXS04S760

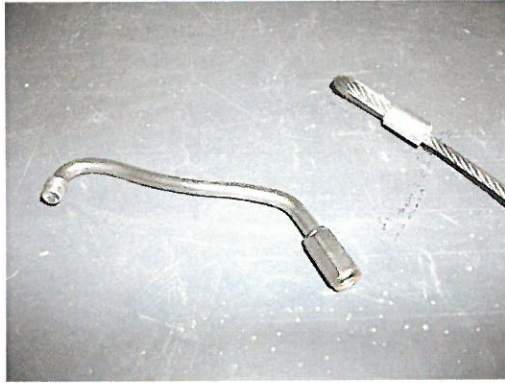
Broken part- GSS04L600
